ESTUDIO DE LA RELACIÓN AMENAZA, VULNERABILIDAD y RIESGO HÍDRICO EN CUENCAS URBANAS MARGINALES¹

Estudio de Caso: La Cava de Villa Itatí. Quilmes, Provincia de Buenos Aires. Argentina

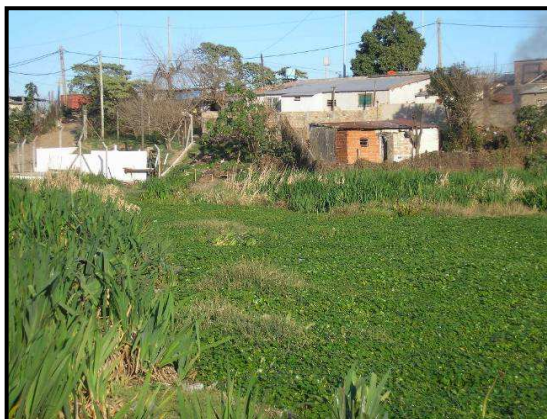
Fotos 1 y 2: Acceso a La Cava y Laguna de Fondo

La Cava comprende una superficie estimada de 15,8 ha., caracterizada por construcciones precarias ubicadas sobre los taludes y fondo de la excavación, pasillos tortuosos, zanjas abiertas y carencia de servicios públicos básicos (agua potable, cloacas, gas, luz y recolección de residuos). Por su propia característica de área baja, confluyen en La Cava aguas de diferentes orígenes y calidades, las cuales al no ser captadas por los sistemas adecuados permanecen o escurren lentamente por superficie. La parte baja está ocupada por un cuerpo de agua tipo lagunar, que recibe efluentes superficiales (precipitación, aguas servidas domiciliarias, desagües pluviales) y subterráneos (Fotos 1 a 4). En esta zona se encuentra

instalada una estación de bombeo que permite mantener controlado el nivel de la laguna, que constituye un humedal cubierto en su totalidad por vegetación palustre.
